# Sanitarki

# z Mysłowic

## Polskie konstrukcje

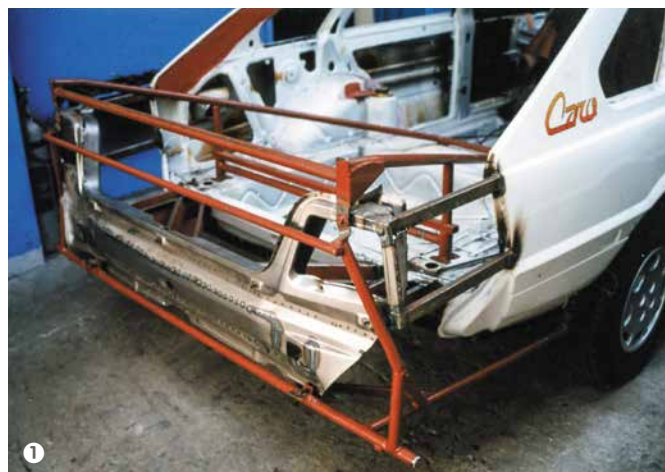
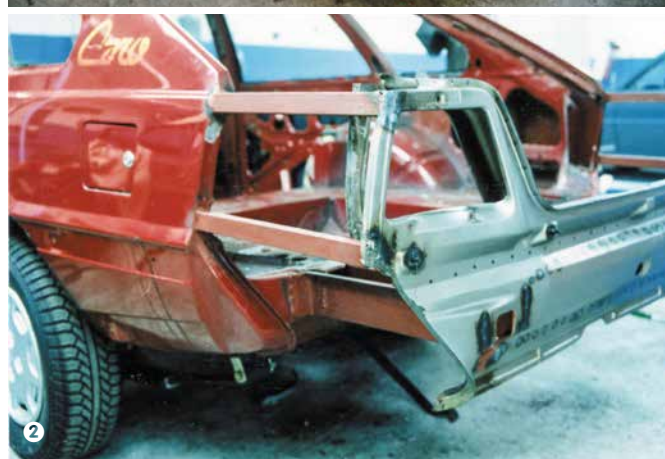
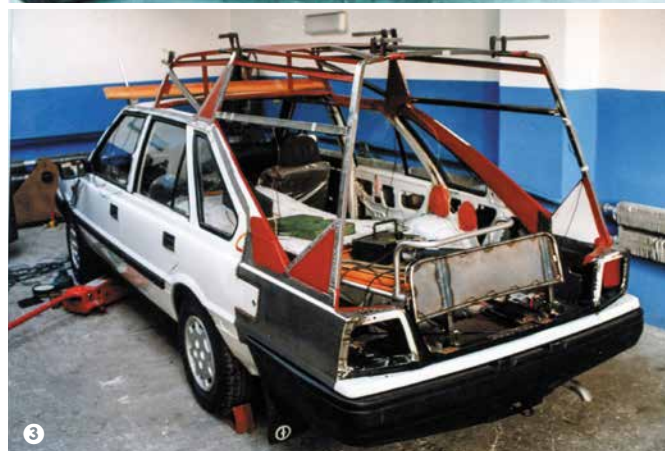
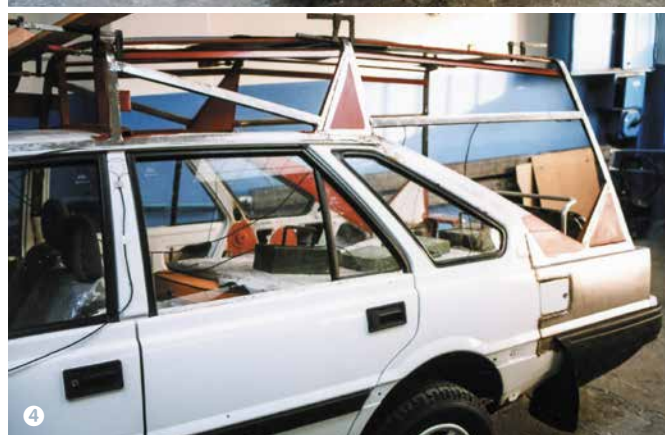
1 2 3 4 Przebudowa struktury nośnej wydłużonego nadwozia wymagała znacznych zmian w jego tylnej części

Już pierwsza jazda w pełni to potwierdziła. Samochód prowadził się jak egzemplarz seryjny, a może nawet lepiej – podczas pokonywania zakrętów i jazdy po nierównościach sprawiał wrażenie znacznie sztywniejszego. Było to zastanawiające, ponieważ nadwozie zostało pozbawione fabrycznego dachu. Tajemnica wyjaśniła się podczas kolejnego spotkania, tym razem w myślowickim warsztacie, gdzie stał następny egzemplarz w trakcie przebudowy. Po wycięciu oryginalnego dachu, w kilkunastu punktach do węzłów nadwozia przyspawano stalowy szkielet z profili. Następnie przyklejano nowy, podwyższony dach wykonany z laminatu szklano-epoksydowego, używając kleju do szyb samochodowych. Był to autorski pomysł Romana Pietrzyka, zapożyczony z doświadczeń modelarskich, gdzie od dawna stosowano laminaty do wykonywania poszyc kadłubów i skrzydeł modeli samolotów. Nowy dach powstawał w osobnym pomieszczeniu – w specjalnie wykonanej formie nakładano kolejne warstwy tkaniny szklanej przesączonej żywicą epoksydową.

W podobny sposób budowano wówczas kadłuby jachtów czy elementy nadwozi przyczep kempingowych. Tak samo zresztą skonstruowany był dach sanitarki Poloneza z FSO. Różnica polegała na sposobie łączenia – w wersji fabrycznej zastosowano złącza śrubowe i nity, natomiast w samochodach przebudowywanych przez Auto-Form (bo taką nazwę przyjęli już wtedy warsztat) używano kleju do szyb samochodowych.

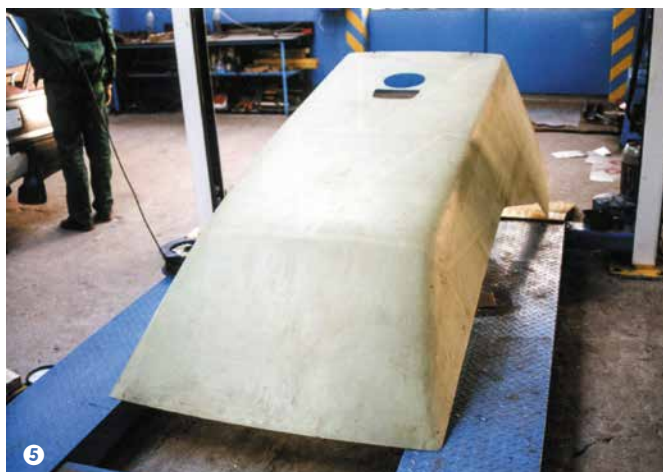
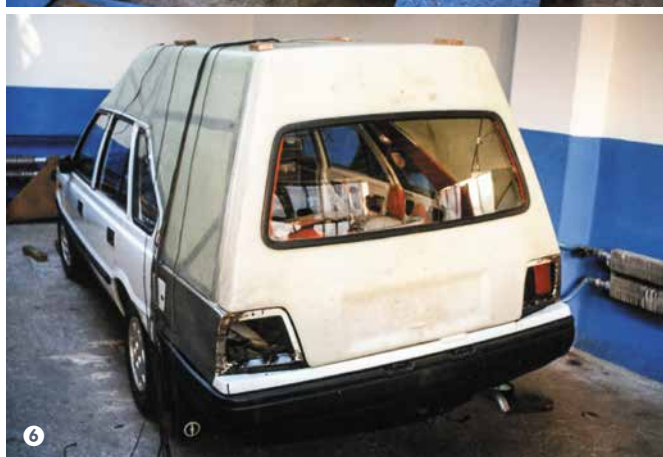
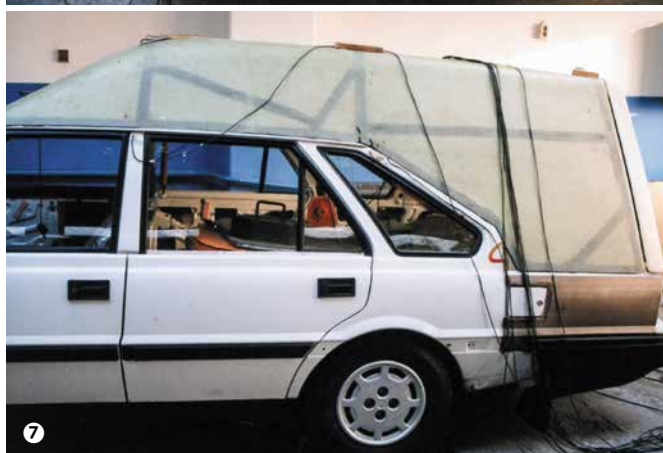
5 6 7 Zabudowa górnej części nadwozia została wykonana z laminatu szklano-epoksydowego i świetnie pasuje do całości

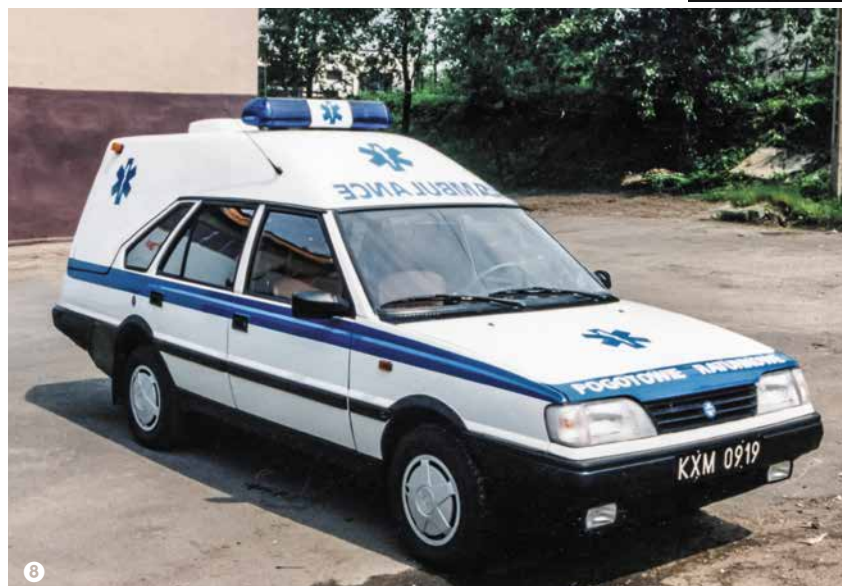
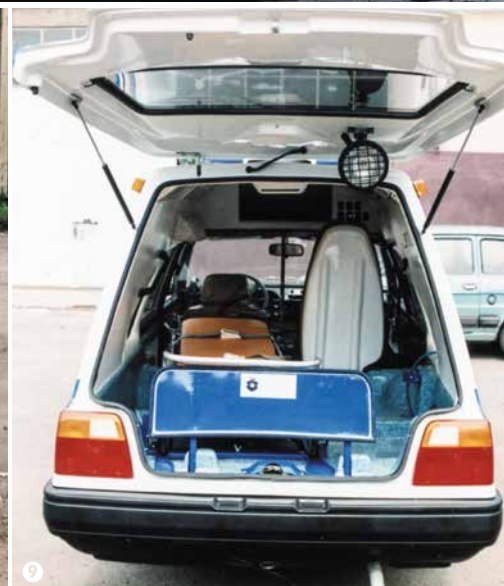
8 9 W pierwszej serii ambulansów Polonez z Auto-Form wyjechało ponad 100 egzemplarzy, potem było ich więcej

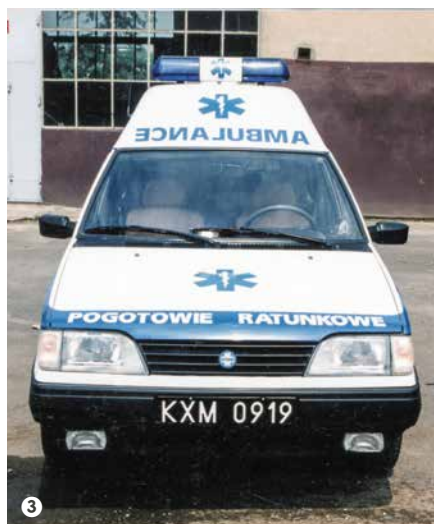
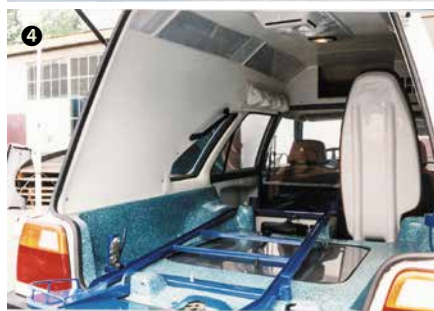
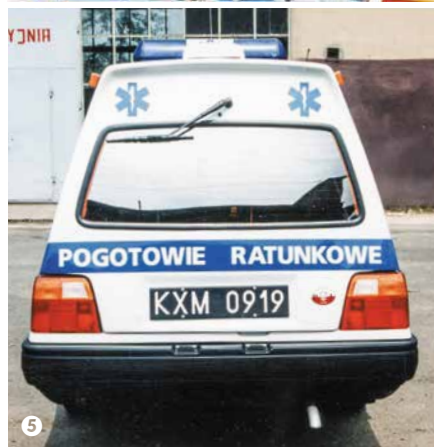
- pomiar ciężaru podwozia,
- określenie sztywności giętnej i skrętnej,
- pomiar zmian przekątnych otworów okien i drzwi.

Próby wykonywano na specjalnym stanowisku, na którym szkielet nadwozia obciążony był ciężarami odpowiadającymi rzeczywistemu obciążeniu samochodu. Szkielet zamocowany był sztywno

do podłoża w osi kół tylnych, zaś zmieniny moment skręcający pochodzący od wirującej niewyważonej masy wprowadzany był do struktury nadwozia poprzez elementy zawieszenia osi przedniej. Z braku parametrów porównawczych nasze nadwozie, traktowane jako prototyp, miało być oceniane na podstawie wyników z Poloneza Cargo, który miał podobną konstrukcję.

Badania przeprowadzano zgodnie z włoską normą FIAT 7.30016, obowiązującą jeszcze od czasów Polskiego Fiata 125p. Najwięcej obaw wzbudzała właśnie próba trwałości – wiedzieliśmy bowiem, że nawet prototyp Poloneza Atu nie był w stanie jej przejść, co zresztą opóźniło rozpoczęcie jego produkcji seryjnej do sierpnia 1996 r.

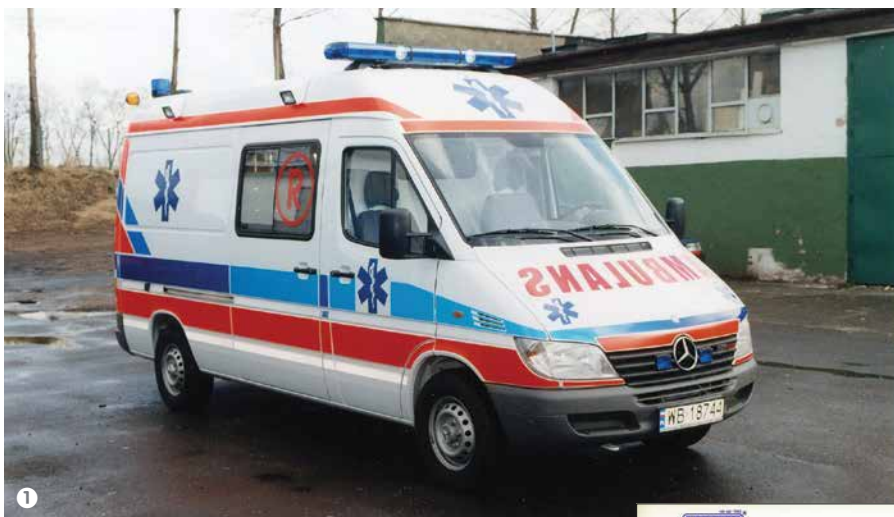
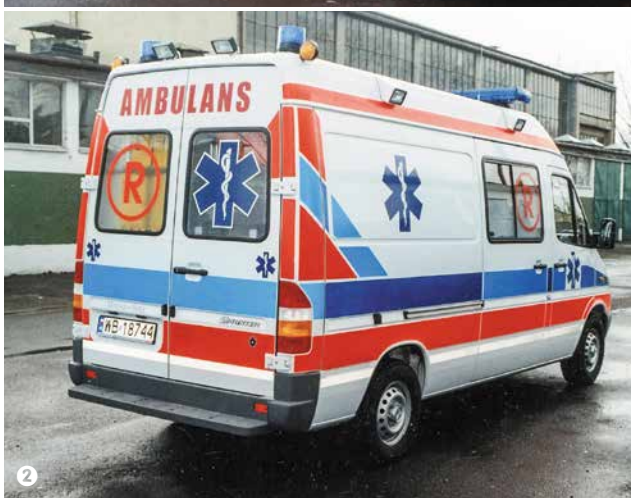
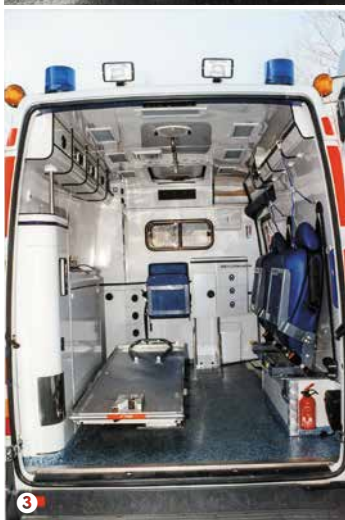
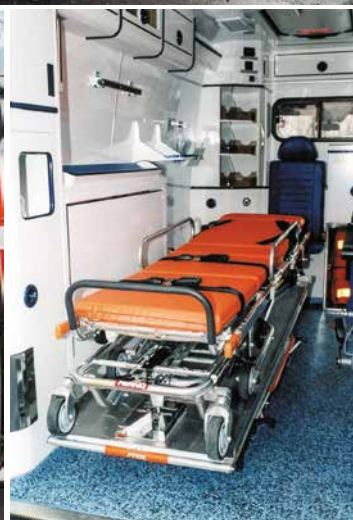
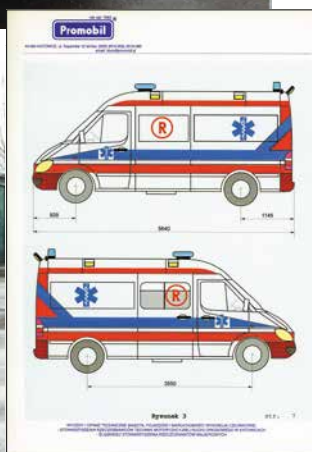
- 1 Ambulanse na bazie Mercedesa Sprintera to już współczesność i nowe możliwości takich pojazdów
- 2 Wykorzystano wersję z odsuwanymi drzwiami z prawej strony
- 3 Przeróbka nadwozia seryjnego Sprintera jest bardziej skomplikowana, niż się wydaje
- 4 Ambulanse mają szczegółową dokumentację projektową i wykonawczą
- 5 Przeróbka Toyoty Hiace wymagała podwyższenia nadwozia
- 6 Tylne drzwi zawieszono na górnej krawędzi to element pozostawiony z bazowego modelu
- 7 Wnętrze obszerniejsze niż w Polonezie, ale zachowano fotel z wysokim oparciem dla lekarza

- wzmocnienie dachu i ścian bocznych,
- wykonanie wykładzin wnętrza,
- montaż dodatkowych foteli,
- modyfikację instalacji elektrycznej i grzewczej,
- instalację podstawy noszy, szafek na sprzęt medyczny oraz dodatkowego oświetlenia,
- na zewnątrz montaż specjalistycznego oświetlenia, sygnalizacji świetlnej i dźwiękowej oraz oznakowania pojazdu.
